Bestandsaufnahme und Ertüchtigung der eIMD Prael/Sprendlingen, Rheinland-Pfalz

Stefan Melchior, melchior + wittpohl Ingenieurgesellschaft, Hamburg

1 Historie und Bestandsaufnahme der eIMD Prael (1966 – 2002)

2 Ertüchtigung der Sanierung 2003 -2005

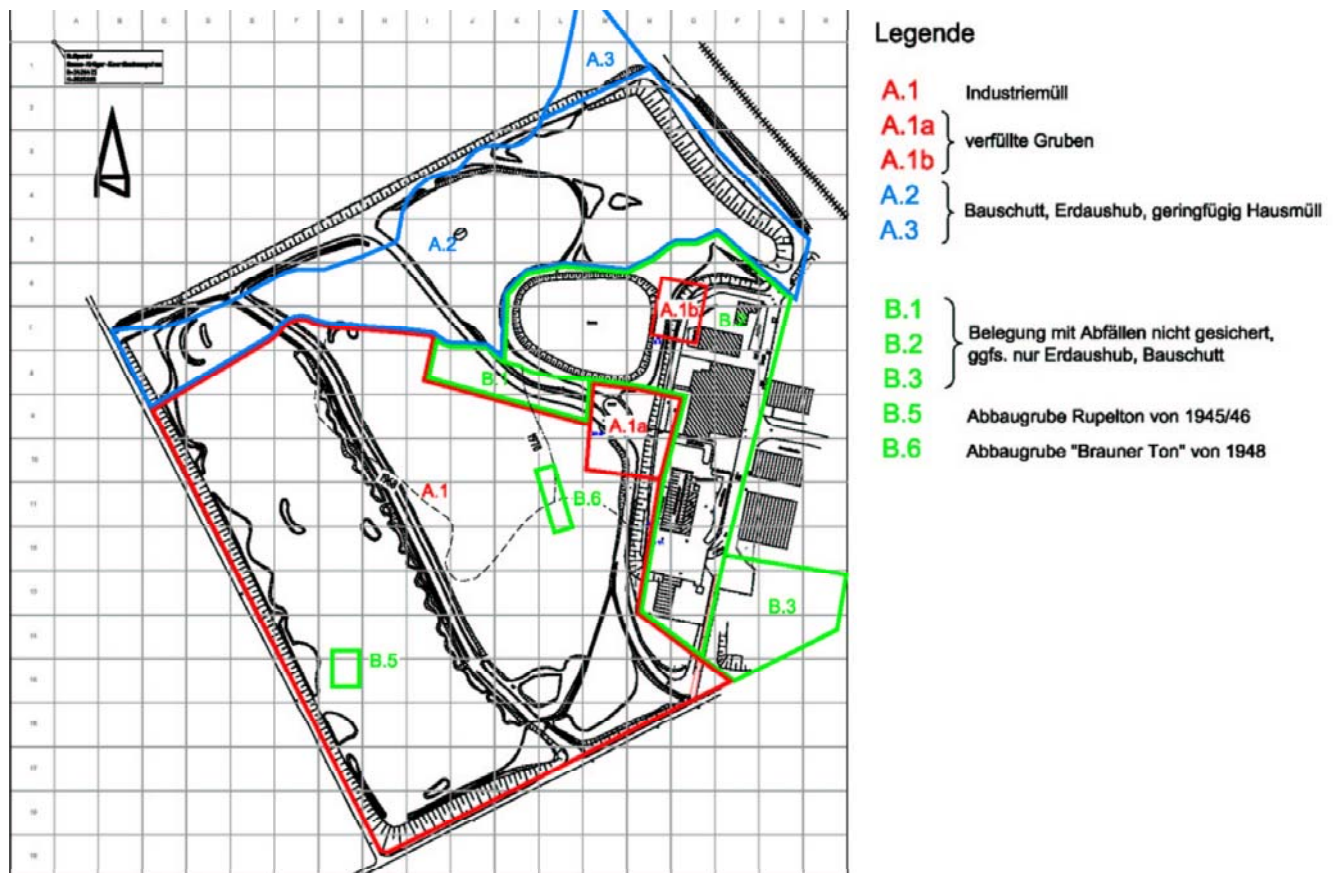
Abbildung 1.1 Ablagerungsbereiche eIMD Prael

Eindeutig hervorzuheben war hier die Fläche A.1 auf der Industrieabfälle eingelagert wurden. Hierbei handelt es sich um ca. 450.000 t aus der chemischen Industrie [1] mit vorwiegend Kunststoff-, Klebstoff-, Bitumen-, Harzrückstände, Teerschlämme, ölige Teerschlämme, Substanzen aus Schädlingsbekämpfungsmitteln, Farben, Lacke und Säuren und zusätzlich viel Unbekanntes. Darüber hinaus wurden, wie im Jahr 1974 polizeilich ermittelt, widerrechtlich auch cyanidhaltige Härtesalze, Rückstände aus der HCH-Produktion, Lösungsmittel, Uresole, Plenole, Arzneimittlrückstände,

Zwischen 1970 und 1979 wurden in einem weiteren Bereich (A.2, A.3) ca. 250.000 t Abfälle von Privaten und der Gemeinde Sprendlingen abgelagert, die überwiegend aus Bauschutt, Erdaushub und in geringen Mengen Hausmüll enthielten. Im Laufe der Sanierungsarbeiten zeigten sich jedoch auf Fläche A.2 auch Sonderabfallablagerungen in Teilbereichen.

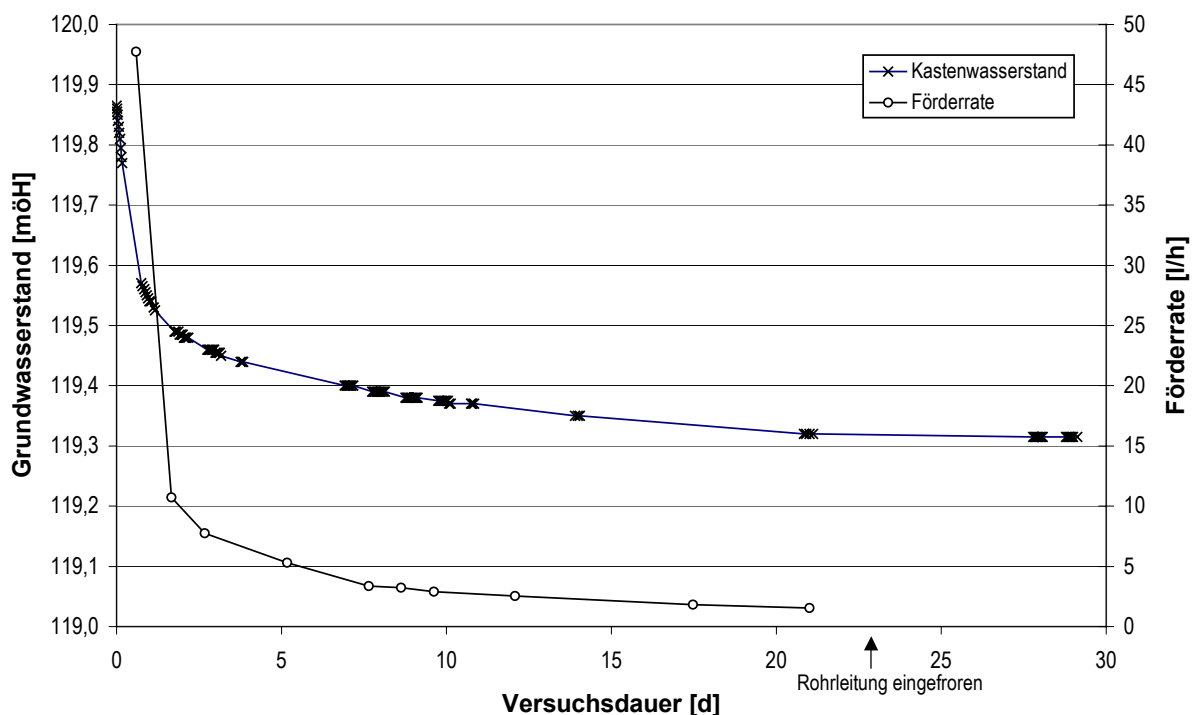
Abbildung 2.3 Verlauf von Förderrate und Kastenwasserspiegel während des Absenkversuchs

Die Förderrate lag zum Schluss des Absenkversuchs bei 1,57 l/h. Der Kastenwasserspiegel hatte sich bei 119,32 möH und damit im Mittel 1,61 m unter dem äußeren Druckwasserspiegel eingestellt. Für eine grobe rechnerische Abschätzung der Sys-

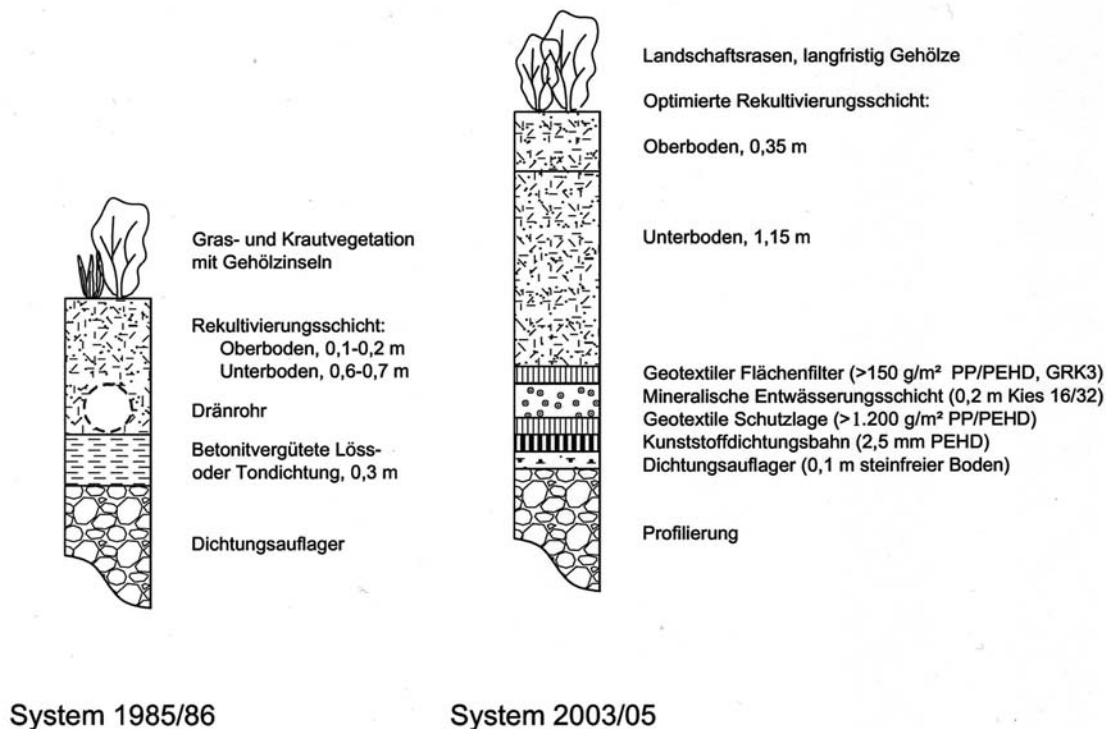
Abbildung 2.6 Schichtaufbau des alten und des neuen Oberflächenabdichtungssystems

trocknung und Schrumpfrissbildung sowie durch das Eindringen von Pflanzenwurzeln und Regenwürmern sehr stark und irreversibel geschädigt war. In-Situ-Versuche ergaben, dass die Wasserdurchlässigkeit der Dichtung gegenüber dem Einbau um das bis zu 400fache zugenommen hat. Die Rekultivierungsschicht war als Schutz der Dichtung zu geringmächtig, bestand jedoch überwiegend aus gut geeigneten, hochwertigen Böden, die allerdings durch Befahren beim Verlegen der Dränstränge bereichsweise stark verdichtet und in ihrem Wasserspeichervermögen geschädigt worden waren. Die Dränstränge in der Rekultivierungsschicht waren auch im Winter bei hohen Bodenwassergehalten nahezu wirkungslos, so dass das überschüssige Niederschlagswasser vertikal in die Deponie sickerte und nicht seitlich abgeführt werden konnte.

Nach dem Rückbau des Ostteils der Deponie verbleiben rund 7 ha, die mit der neuen Oberflächenabdichtung mit folgendem flächenhaftem Schichtaufbau (von oben nach unten, siehe Bild 2.6) gesichert werden:

- Bewuchs (Landschaftsrassen mit Gräsern und Wildkräutern, mittel- und langfristig als Option ein gestufter Gehölzbestand mit hohem Wasserverbrauch)
- Optimierte Rekultivierungsschicht (1,50 m aus 0,35 m Oberboden und 1,15 m Unterboden, gemäß [13] mit einem pflanzenverfügbaren Wasservorrat von > 200 mm)
- Geotextiler Flächenfilter (PP/PEHD, GRK3)
- Mineralische Entwässerungsschicht (0,2 m Kies 16/32)
- Geotextile Schutzlage (PP/PEHD, Flächengewicht $\geq 1.200 \text{ g/m}^2$)
- Kunststoffdichtungsbahn (2,5 mm PEHD)
- Dichtungsaufleger (0,1 m steinfreier Boden)
