Bestandsaufnahme und Ertüchtigung der eIMD Prael/Sprendlingen, Rheinland-Pfalz

Sickerwasserhaushalt, Teilrückbau und Sicherung
durch eine neue Oberflächenabdichtung und Dichtwand

Sanierung, Oberflächenabdichtung, Rekultivierung & Nachsorge von Deponien
5. Deponieseminar am 20. September 2005 in Nieder-Olm

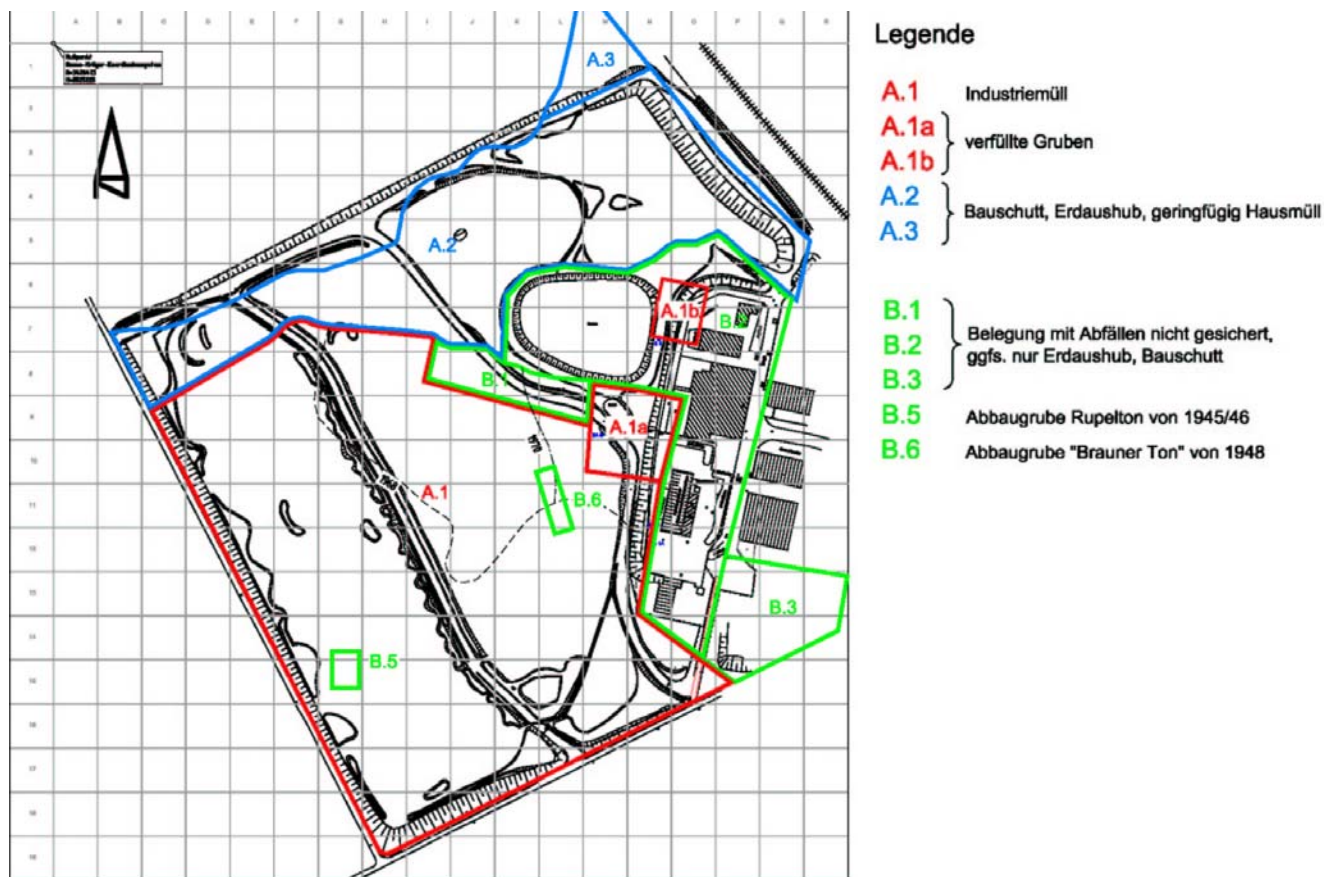
Abbildung 1.1 Ablagerungsbereiche eIMD Prael

Auf der Grundlage einer aktuellen Bestandaufnahme [9] wurde die Grundfläche der Deponie mit 103.250 m² ermittelt. Ein Ablagerungskataster existiert für die Deponie nicht. Quantitative Angaben über die auf der Deponie eingelagerten Abfälle liegen nicht vor. Durch eine ebenfalls im Rahmen der Bestandaufnahme [9] durchgeführten multitemporalen Luftbildauswertung konnten innerhalb der Deponie unterschiedliche Ablagerungsflächen für Abfälle definiert werden, differenziert wird zwischen Flächen die eindeutig mit Abfällen belegt wurden (Typ A) und Flächen auf denen eventuell Abfälle eingelagert wurden (Typ B).

Eindeutig hervorzuheben war hier die Fläche A.1 auf der Industrieabfälle eingelagert wurden. Hierbei handelt es sich um ca. 450.000 t aus der chemischen Industrie [1] mit vorwiegend Kunststoff-, Klebstoff-, Bitumen-, Harzrückstände, Teerschlämme, ölige Teerschlämme, Substanzen aus Schädlingsbekämpfungsmitteln, Farben, Lacke und Säuren und zusätzlich viel Unbekanntes. Darüber hinaus wurden, wie im Jahr 1974 polizeilich ermittelt, widerrechtlich auch cyanidhaltige Härtesalze, Rückstände aus der HCH-Produktion, Lösungsmittel, Uresole, Plenole, Arzneimittelrückstände, Destillationsrückstände aus der organischen Chemie, PCB-haltige Abfälle, Schwermetalle und CKW abgelagert.

Zwischen 1970 und 1979 wurden in einem weiteren Bereich (A.2, A.3) ca. 250.000 t Abfälle von Privaten und der Gemeinde Sprendlingen abgelagert, die überwiegend aus Bauschutt, Erdaushub und in geringen Mengen Hausmüll enthielten. Im Laufe der Sanierungsarbeiten zeigten sich jedoch auf Fläche A.2 auch Sonderabfallablagerungen in Teilbereichen.

Entsprechend den Angaben in [1, 9] beträgt das Gesamtvolumen der Ablagerung rund 640.000 m³. Davon entfallen ca. 520.000 m³ auf die Einlagerungsfläche A.1, ca. 120.000 m³ auf A.2 und rund 10.000 m³ auf die übrigen Teilflächen.

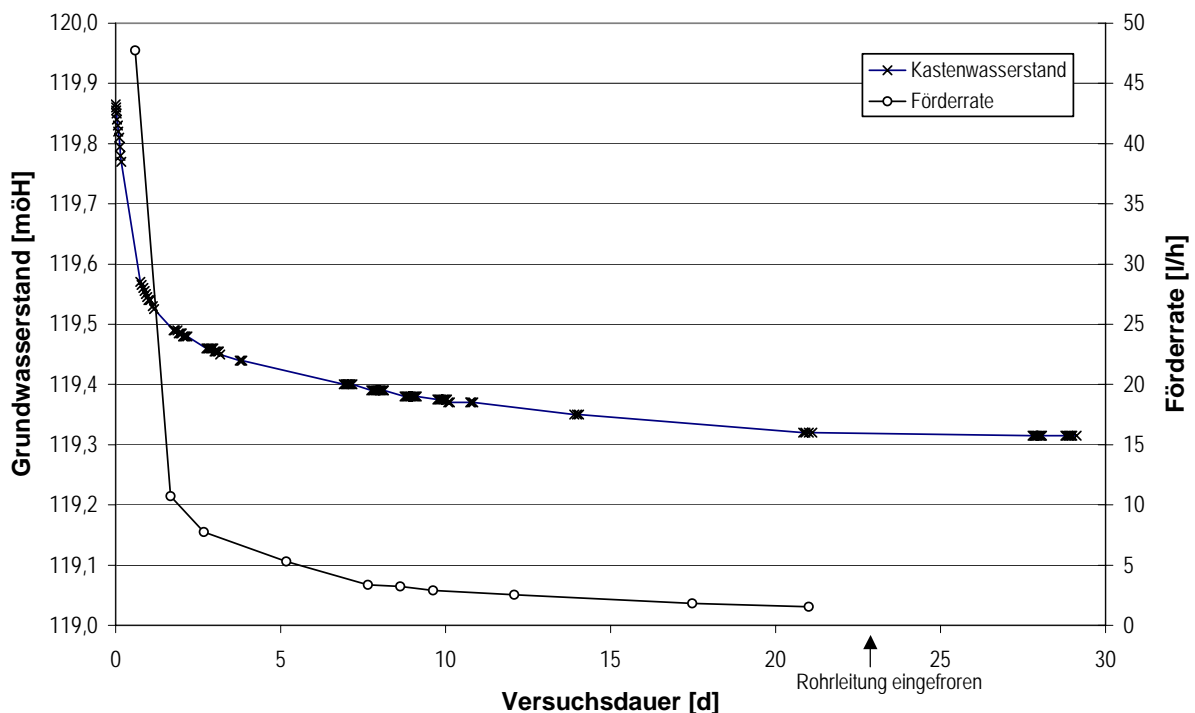
Abbildung 2.3 Verlauf von Förderrate und Kastenwasserspiegel während des Absenkversuchs

Die Förderrate lag zum Schluss des Absenkversuchs bei 1,57 l/h. Der Kastenwasserspiegel hatte sich bei 119,32 möH und damit im Mittel 1,61 m unter dem äußeren Druckwasserspiegel eingestellt. Für eine grobe rechnerische Abschätzung der Systemdurchlässigkeit k_{Sys} wurde zunächst von einem quasi stationären Zustand ausgegangen. Mit den üblichen Be-

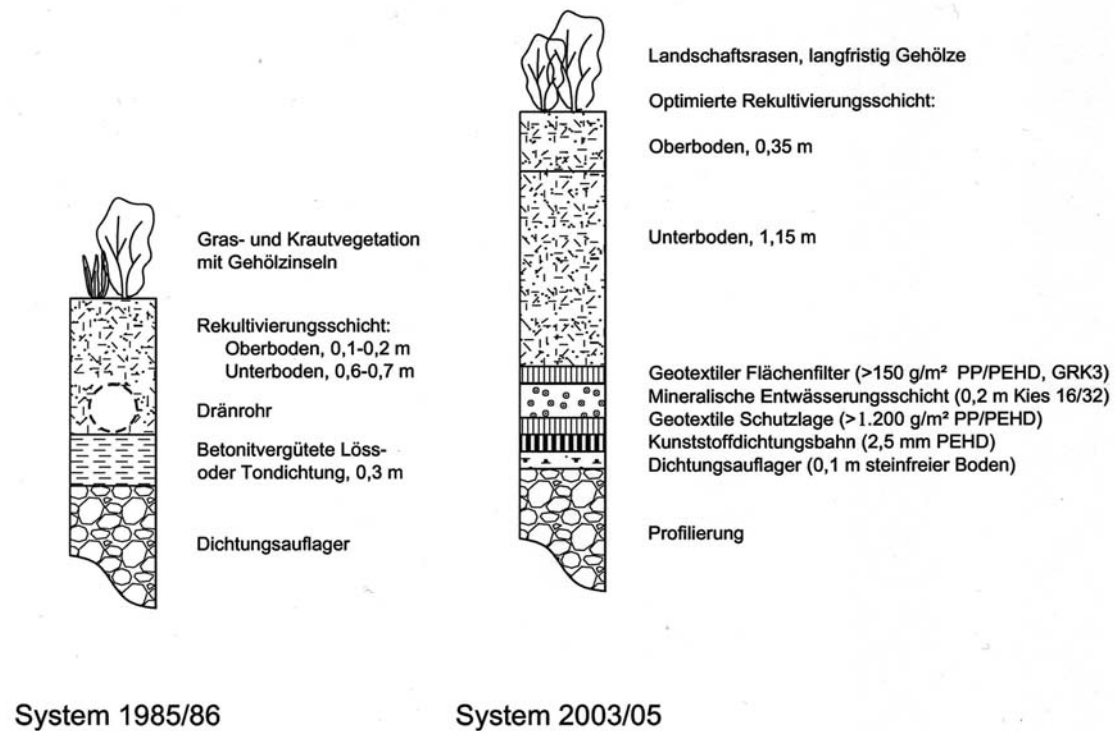
Abbildung 2.6 Schichtaufbau des alten und des neuen Oberflächenabdichtungssystems

Die 1985/86 hergestellte Oberflächenabdichtung wurde 1997/98 durch Sondierungen, 7 Schürfe und umfangreiche Bodenuntersuchungen in Feld und Labor sowie eine Vegetationsaufnahme überprüft. Es zeigte sich, dass die Dichtung durch Austrocknung und Schrumpfrissbildung sowie durch das Eindringen von Pflanzenwurzeln und Regenwürmern sehr stark und irreversibel geschädigt war. In-Situ-Versuche ergaben, dass die Wasserdurchlässigkeit der Dichtung gegenüber dem Einbau um das bis zu 400fache zugenommen hat. Die Rekultivierungsschicht war als Schutz der Dichtung zu geringmächtig, bestand jedoch überwiegend aus gut geeigneten, hochwertigen Böden, die allerdings durch Befahren beim Verlegen der Dränstränge bereichsweise stark verdichtet und in ihrem Wasserspeichervermögen geschädigt worden waren. Die Dränstränge in der Rekultivierungsschicht waren auch im Winter bei hohen Bodenwassergehalten nahezu wirkungslos, so dass das überschüssige Niederschlagswasser vertikal in die Deponie sickerte und nicht seitlich abgeführt werden konnte.

- Bewuchs (Landschaftsrassen mit Gräsern und Wildkräutern, mittel- und langfristig als Option ein gestufter Gehölzbestand mit hohem Wasserverbrauch)
- Optimierte Rekultivierungsschicht (1,50 m aus 0,35 m Oberboden und 1,15 m Unterboden, gemäß [13] mit einem pflanzenverfügbaren Wasservorrat von > 200 mm)
- Geotextiler Flächenfilter (PP/PEHD, GRK3)
- Mineralische Entwässerungsschicht (0,2 m Kies 16/32)

- Geotextile Schutzlage (PP/PEHD, Flächengewicht $\geq 1.200 \text{ g/m}^2$)
- Kunststoffdichtungsbahn (2,5 mm PEHD)
- Dichtungsaufleger (0,1 m steinfreier Boden)

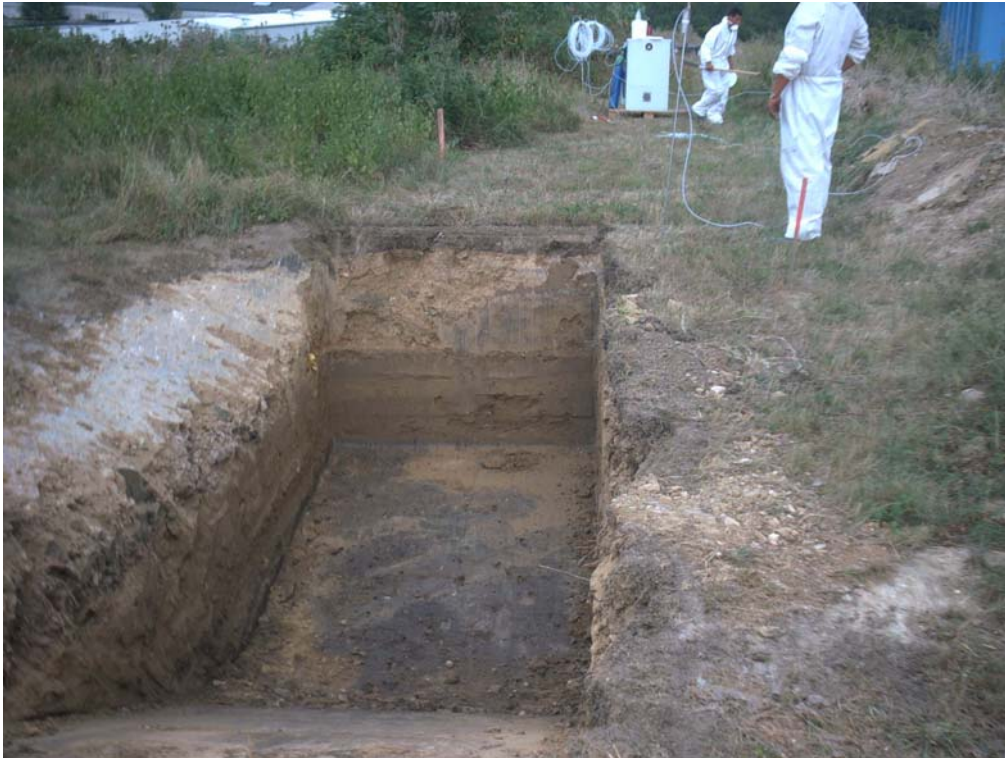
Foto 1 Schurferkundung der alten Oberflächenabdichtung bei der Flächenräumung

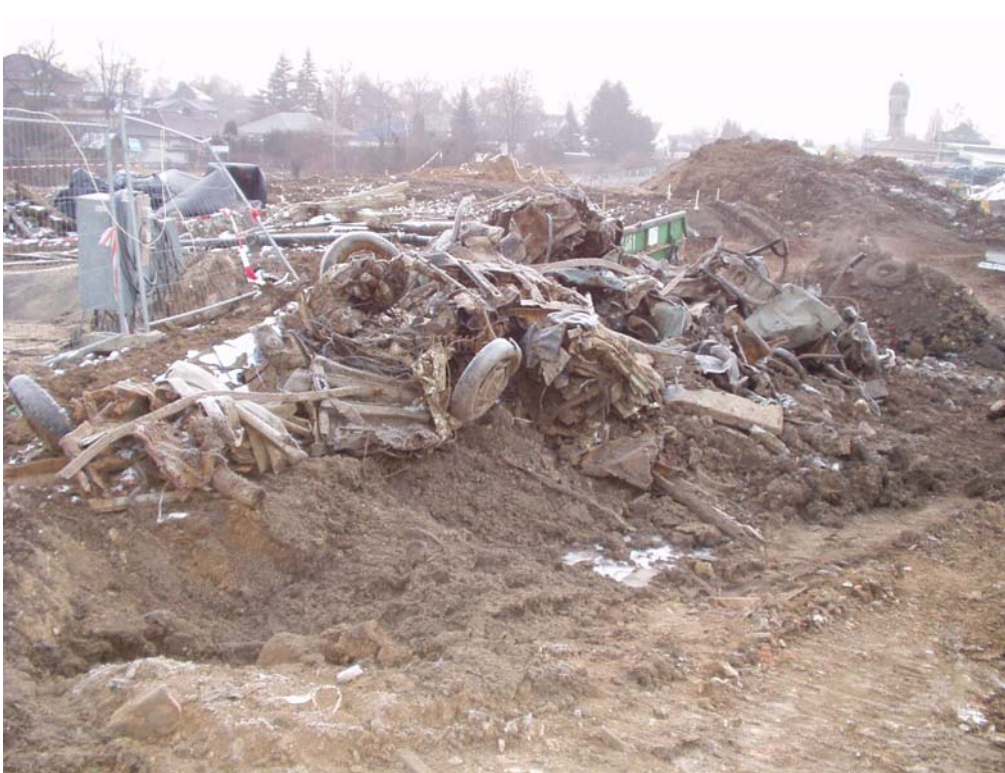
Foto 3 Störstoffe (Maßnahme B4)

- h) Störstoffe innerhalb der Abfallablagerung wurde separiert, nach Abfallarten sortiert und entsorgt oder z.B. im Falle von Beton zerkleinert und unterhalb der KDB in der Maßnahme B 3 zur Profilierung verwendet.

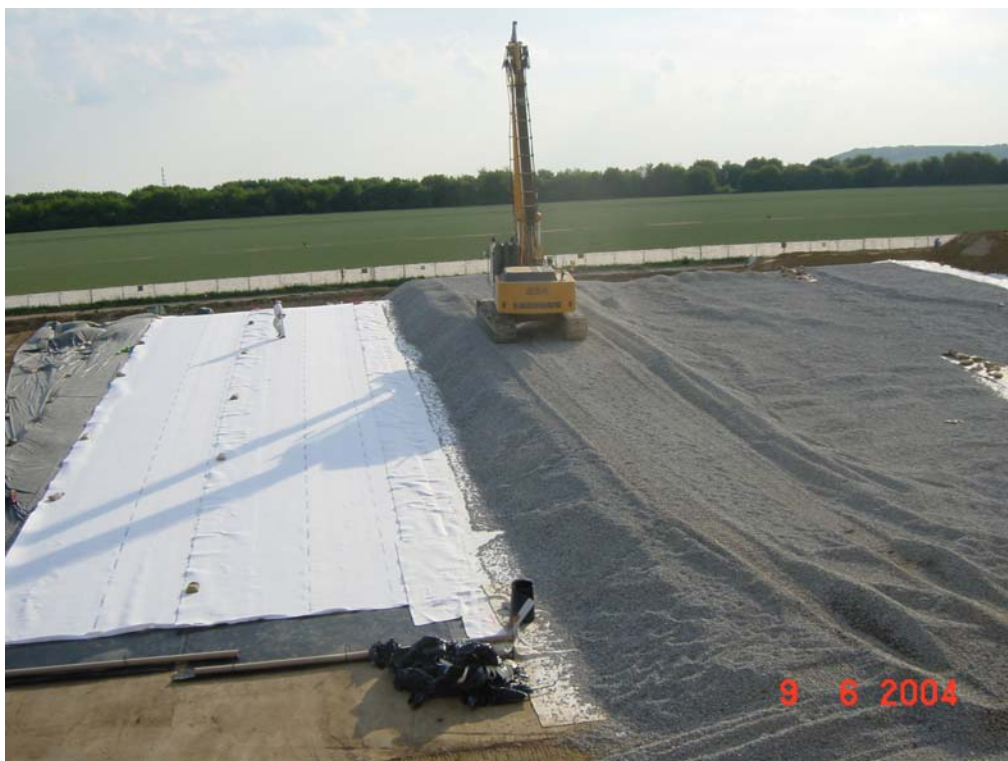
Die Anlieferungen wurden hinsichtlich der Kornverteilung untersucht. Bei den ersten Lieferungen lag das Unterkorn < 16 mm häufig mit knapp unter 20 % unzulässig hoch, wobei Einzelwerte bis 34 % auftraten. Ursächlich waren hierbei offenbar Entmischungsvorgänge beim Schiffstransport. Nachdem dieser Mangel abgestellt worden war, lag der Unterkornanteil immer zwischen 8,1 und 13,8 %.

Foto 17 Einbau Kies 16/32 mit Langarmbagger auf Fahrdamm Entwässerungsschicht

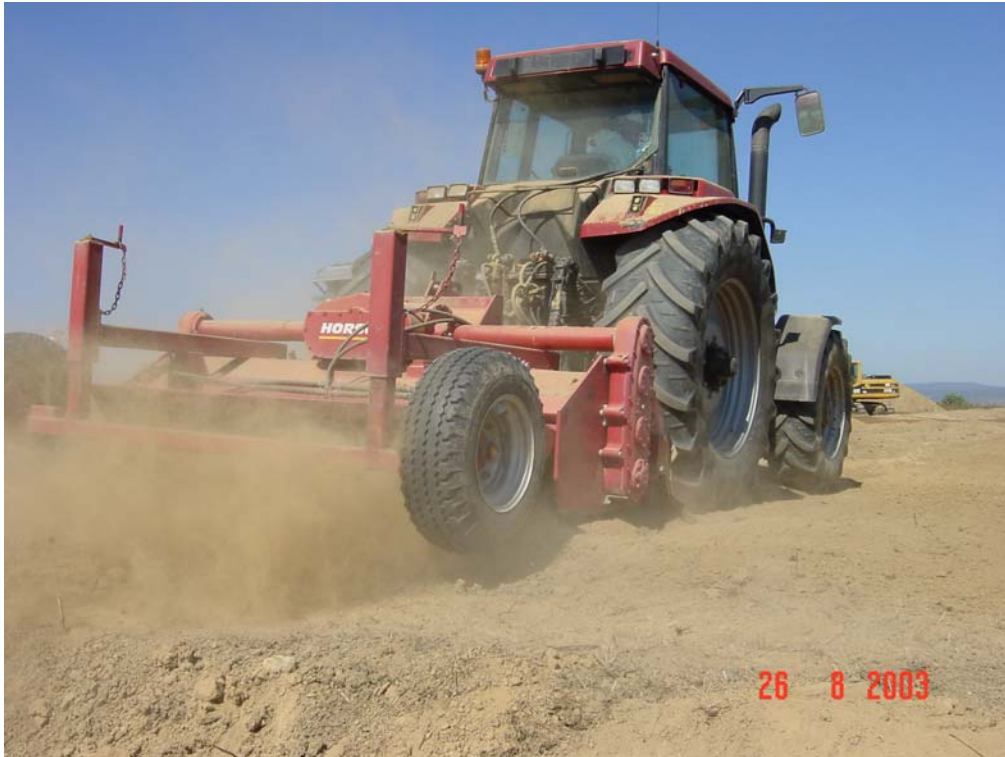
Foto 18 Fräsen von grobstückigem Unterboden aus der alten Abdeckung (UB-A1)

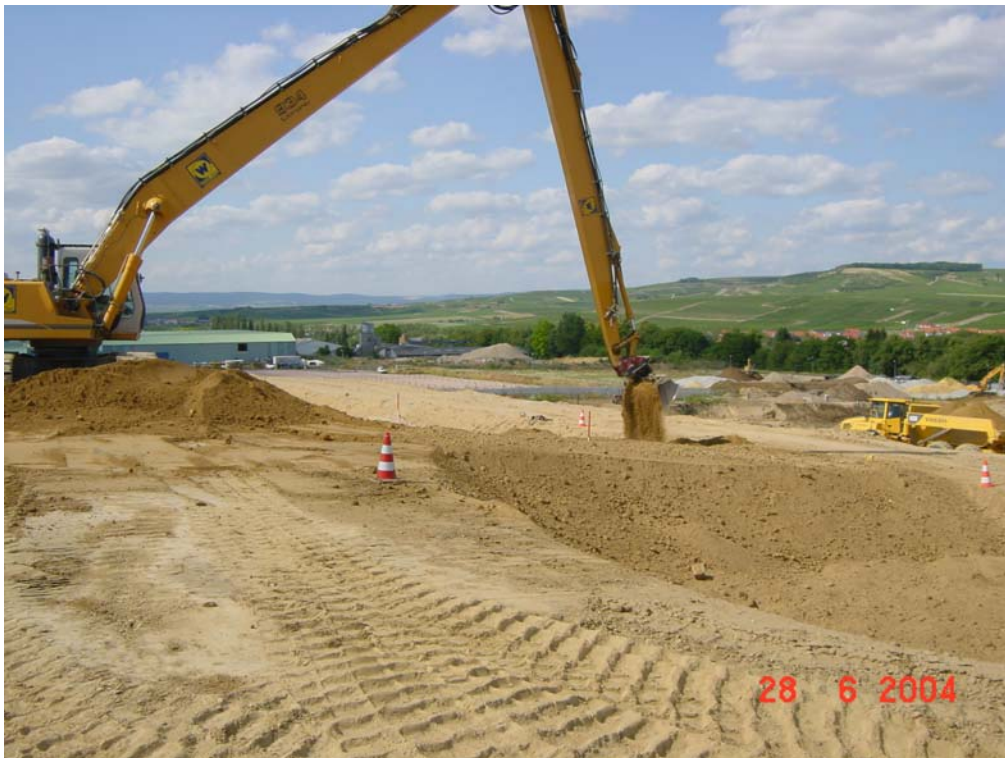
Der Unterboden wurde unabhängig von der Herkunft und der Aufbereitung des Materials immer in einer Lage mit dem Langarmbagger in seiner Gesamtstärke eingebaut. Die Verdichtungsgrade waren entsprechend gering. Im Material, das aus der alten Abdeckung stammte, betragen sie im Mittel 71,7 % D_{Pr} , beim Lieferboden wurden 79,7 % D_{Pr} bestimmt (die Prüfungen sind hierzu zum Zeitpunkt der Manuskripterstellung noch nicht abgeschlossen). Das hatte zur Folge, dass im Zuge der ersten Befeuchtung und Durchsickerung des Bodens mit einer erheblichen Sackung von ca. 25 % zu rechnen war.

Foto 19 Einbau Unterboden mit Langarmbagger (von temporärer Baustraße)
