**Langzeitverhalten einer Dränmatte
in einer Oberflächenabdichtung –
Ein Fallbeispiel**

Langzeitverhalten einer Dränmatte in einer Deponieoberflächenabdichtung - ein Fallbeispiel

Dr. habil. Stefan Melchior

melchior + wittpohl Ingenieurgesellschaft

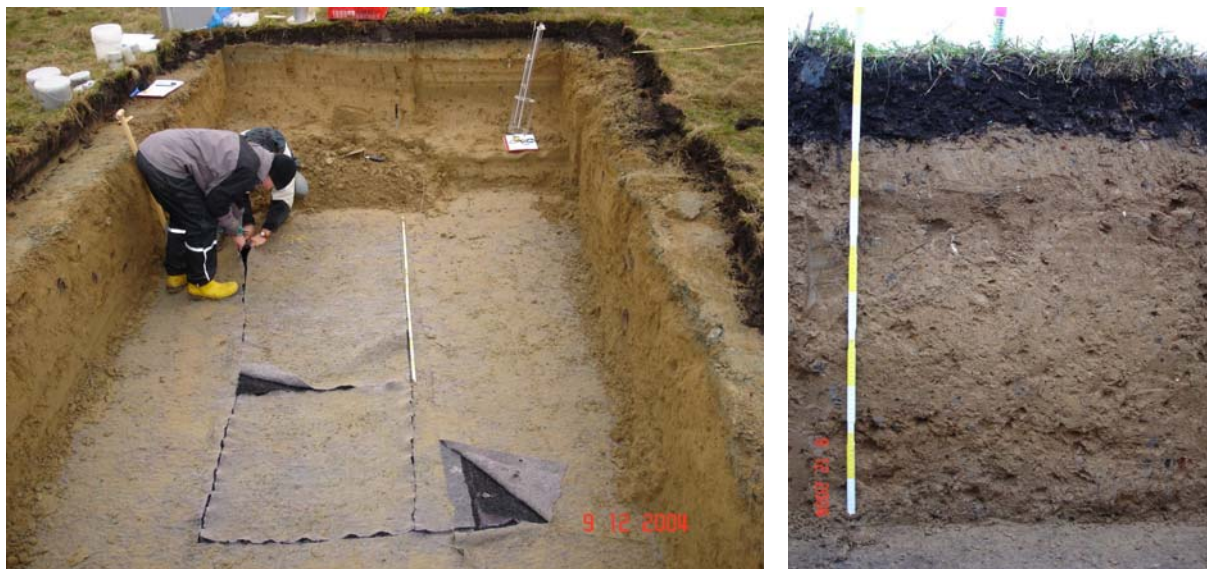
Bild 1 Rekultivierungsschicht und Dränmatte in Schurf 5 (links) und 4 (rechts)

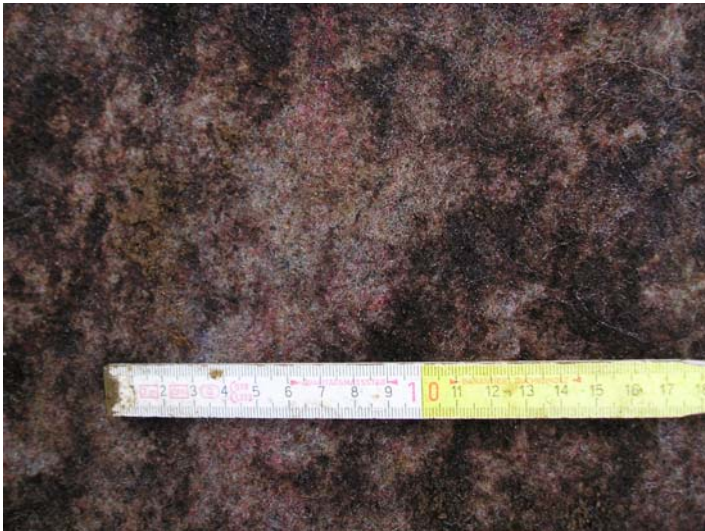
Im Schurf S1 wurden großflächig schwarz-braune und rostrote Verockerungsfarben im Filtervlies und im Schutzvlies der Dränmatte festgestellt, die auf die Inkrustation von Mangan- bzw. Eisenverbindungen zurückzuführen sind (Bild 2). Diese in natürlichen Böden als „hydro-morph“ bezeichneten Merkmale sind typisch für wechselfeuchte Standortbedingungen. Bei anaeroben Verhältnissen (Staunässe) werden Eisen und Mangan in der Rekultivierungsschicht mobilisiert. Bei Austrocknung und Sauerstoffzufuhr fallen sie als schwerlösliche Oxide und Hydroxide wieder aus.

Die Inkrustationen im Filtervlies der Dränmatte von Schurf 1 reduzieren den für die Wasserbewegung zur Verfügung stehenden Porenraum. Somit kann eine flächenhafte Verockerung auch die Absickerung von Wasser aus dem Rekultivierungsboden in die Dränmatte behindern. Die vertikale Wasserdurchlässigkeit des Filtervlieses (gemessen als Permittivität) beträgt bei der Dränmatte aus Schurf 1 nur 9 % des Wertes der vom Hersteller der Dränmatte im objektspezifischen Datenblatt der Dränmatte angegeben wurde und liegt ebenfalls erheblich unter den Messwerten, die an den Dränmattenproben aus den anderen Schürfen bestimmt wurden.

Bild 2 Verockerung der Dränmatte (Filtervlies im Schurf 1)

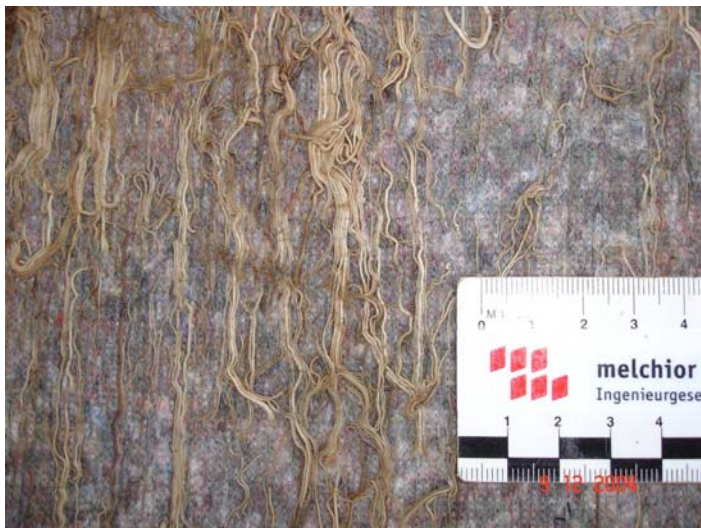
In den meisten Schürfen haben die Pflanzenwurzeln die Dränmatten erreicht und diese bis an die Unterseite des Stützvlieses durchwurzelt, bereichsweise mit großer Dichte. Für die hydraulische Leistungsfähigkeit der Dränmatten ist diese Einwirkung bisher allerdings noch nicht kritisch.

Bild 3 Wurzelgeflecht an der Unterseite der Dränmatte in Schurf 4

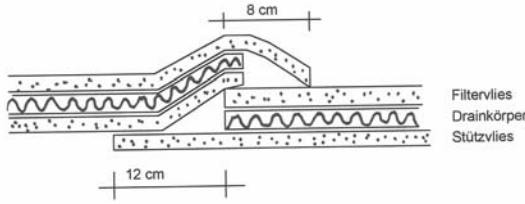
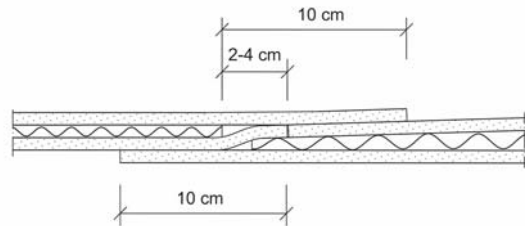
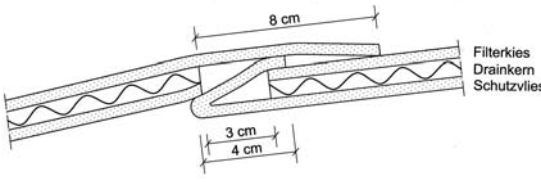
gleich dazu die aktuellen Vorgaben für ähnlich konstruierte Matten nach BAM-Gutachten). Bei den Aufgrabungen der sieben Schürfe wurden insgesamt zehn Überlappungen inspiziert, deren Aufbau in Bild 5 dargestellt ist (2 Überlappungen sind nicht dargestellt, da sie mit anderen Überlappungen identisch sind). Fünf dieser Überlappungen lagen in den Schürfen 1 und 2 (Mai 2004). Ihre Ausführung entsprach nicht den Vorgaben der beim Bau geltenden Verlegeanleitung und war zumindest in drei Fällen mit erheblichen, die Funktion beeinträchtigenden Mängeln behaftet. So ist an einem Querstoß beispielsweise Feinboden aus dem Unterboden in den Dränkörper der Matten und z. T. sogar bis auf die Oberfläche der KDB eingespült worden. Dieser Feinboden kann die Dränmatte verstopfen und für einen Schmierfilm zwischen KDB und Stützvlies sorgen. Bei Längsüberlappungen lagen die Dränkörper der beiden Matten z. T. nicht wie gefordert lückenlos aneinander. Auch bei den Aufgrabungen der Schürfe 3 bis 7 wurden fünf Überlappungen der Dränmatte angetroffen. Nur eine dieser Überlappungen entsprach den Vorgaben der Verlegeanleitung. Alle anderen Überlappungen zeigten die oben beschriebenen Mängel oder verliefen schräg zum Böschungsgefälle und waren dabei so ausgeführt, dass Wasser unter den seitlich überlappenden Filtervliesüberstand ohne Passage des Vlieses in den Dränkörper gelangen und Feinboden in diesen eintragen konnte. Somit wiesen neun von zehn Überlappungen erhebliche Abweichungen von den Vorgaben der Verlegeanleitung auf, wobei sieben Abweichungen vom Soll auch die Funktion der verlegten Dränmatte beeinträchtigen. Inwieweit es sich im Einzelnen um Mängel handelt, die bei der werksseitigen Vorkonfektion¹, bei der Verlegung auf der Baustelle oder beim Überschütten mit dem Unterboden verursacht wurden, kann nicht zweifelsfrei entschieden werden.

Bild 5 In den Schürfen angetroffene Längs- und Querstöße der Dränmatte (Beispiele)

- In den Schürfen wurden insgesamt zehn Überlappungen der Dränmatte angetroffen, die längs oder quer zur Verlegerichtung der Matten verliefen. Neun der zehn Überlappungen entsprachen nicht den Vorgaben der Verlegeanleitung, in sieben Fällen waren die Mängel für die Funktion der Dränmatte erheblich (Eintrag von Feinboden in die Dränmatte, fehlende Anschlüsse der Wirrgelege im Dränkern). Derartige Mängel tragen bereichsweise zu den behinderten Abflüssen in der Dränmatte und zum Wassereinstau in der Rekultivierungsschicht bei.

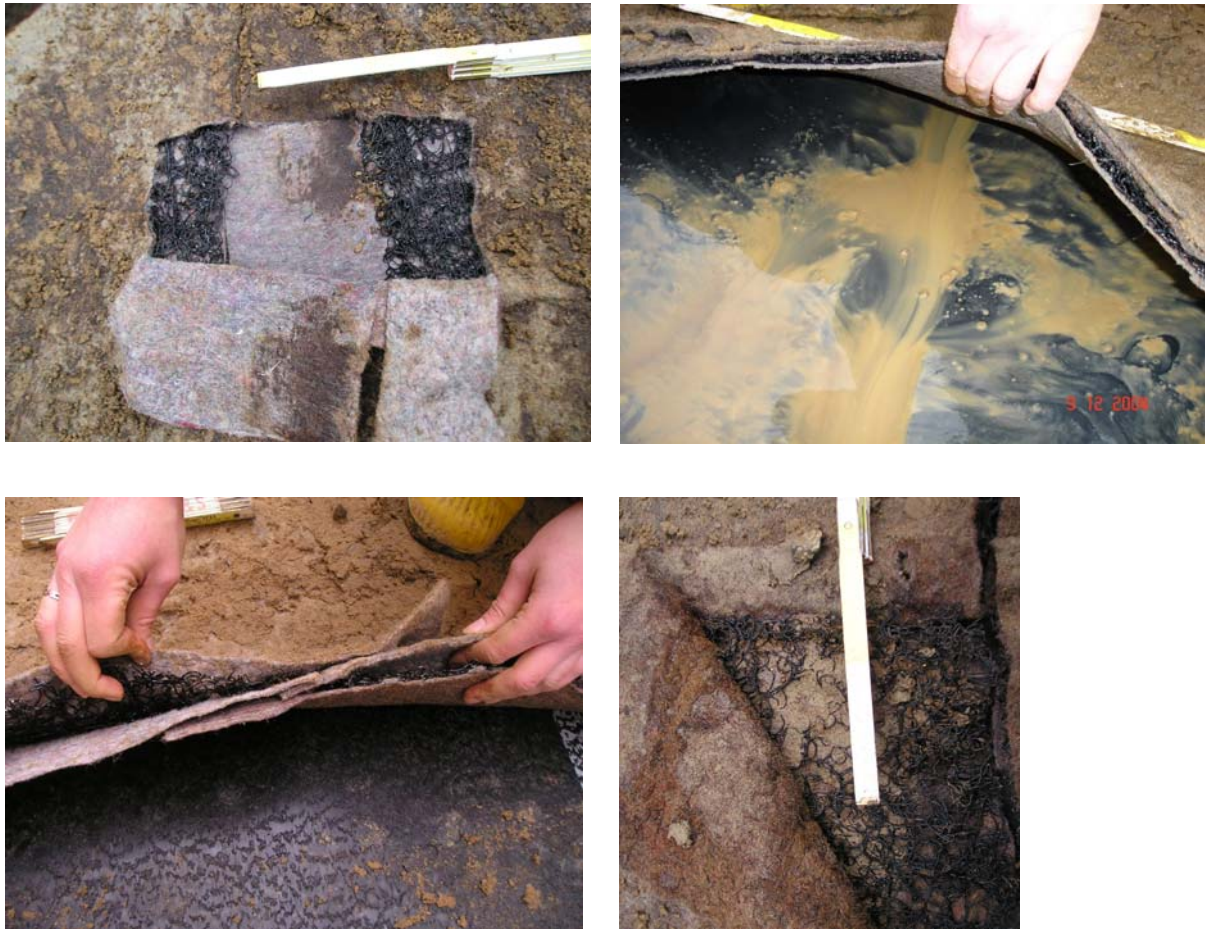
Bild 6 Fehlerhafte Überlappungen der Dränmatte mit Eintrag von Feinboden aus der Rekultivierungsschicht

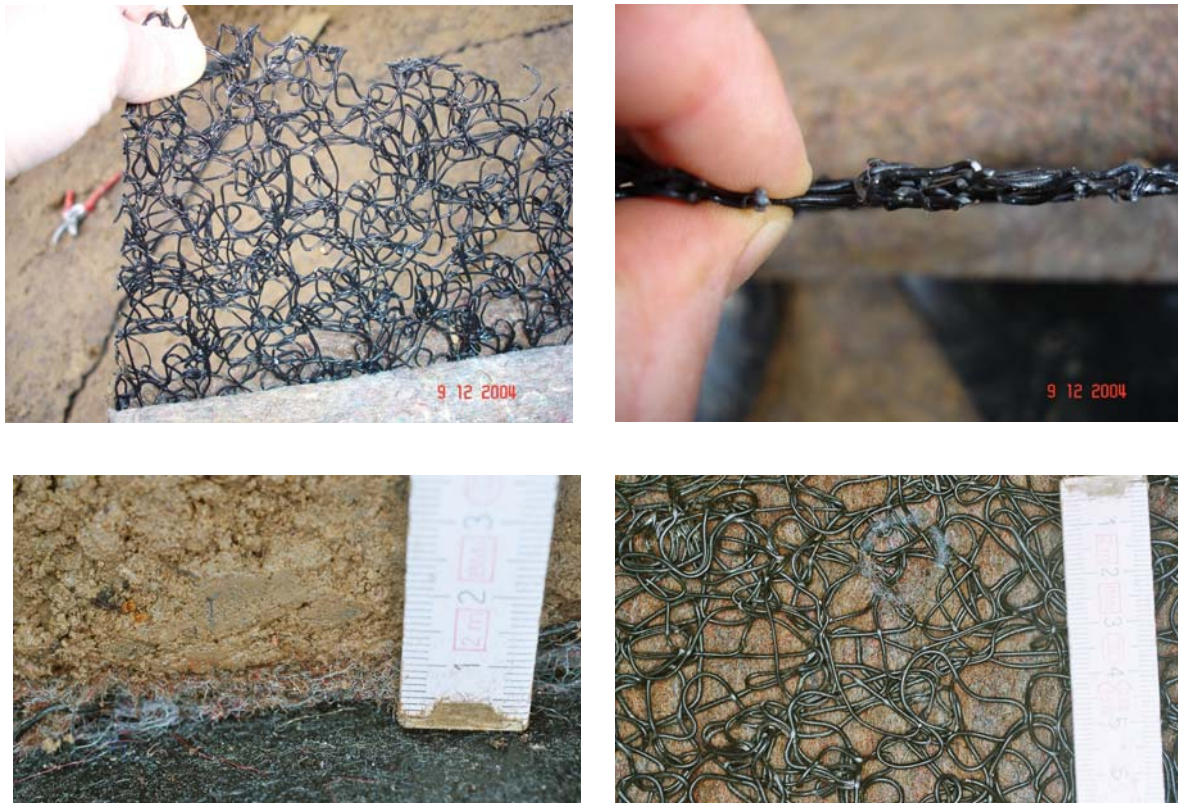
Unter Auflast ist die Dränmatte acht Jahre nach Einbau nur noch rund 6 mm dick, wobei ein Teil dieser Schichtdicke den beiden Vliesen zuzuordnen sind, die zusammen unter Auflast rund 1,5 mm ausmachen und erheblich weniger wasserleitend sind als der Dränkörper zwischen den Vliesen. Auf großen Flächenanteilen der Matte wird das Filtervlies außerdem in die Zwischenräume zwischen den Monofilamenten des Dränkörpers gedrückt, so dass in diesen Bereichen kein Dränkörper mehr für die schnelle Wasserbewegung zur Verfügung steht und der Abfluss vermutlich auf Umwegen (tortuos) erfolgt (siehe Bild 7).

Bild 7 Dicke der Dränmatte und Flächendeckung des Dränkörpers

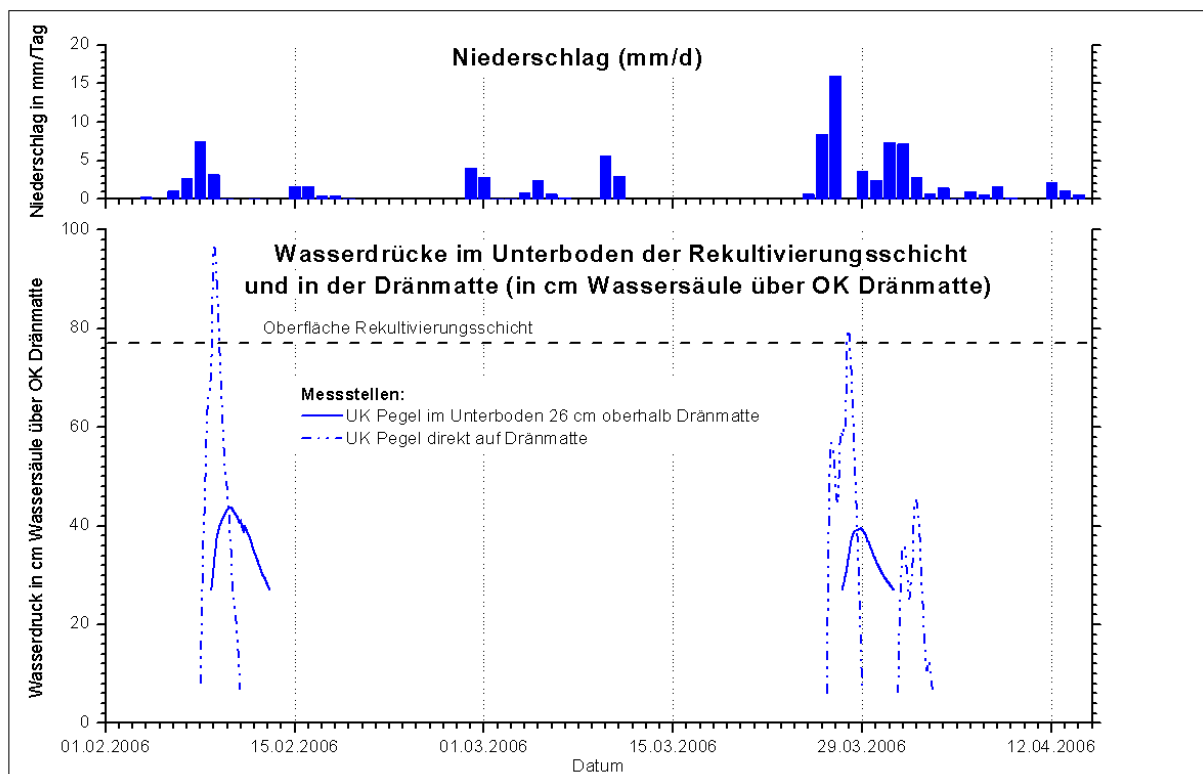
Bild 8 zeigt exemplarisch Ergebnisse eines Pegelpaares, bei dem ein Pegel im Unterboden der Rekultivierungsschicht 26 cm über der Oberkante der Dränmatte endet und der Nachbarpegel in gleicher Böschungsposition bis auf die Oberkante der Dränmatte reicht. Dargestellt sind Messdaten einer durchgehenden Messreihe von Februar bis Mitte April 2006. Die Messreihe zeigt zwei Ereignisse mit erheblichen Pegelwasserständen. Zwischen den Ereignissen liegt der Wasserstand unterhalb der Einbautiefe der im jeweiligen Pegel eingebauten Sonde, die in dieser Zeit daher keinen Wasserstand anzeigt.

Nach ergiebigen Niederschlägen Anfang Februar steigt der Wasserdruck in der Dränmatte innerhalb eines Tages auf einen Maximalwert von knapp 100 cm Wassersäule an (die Rekultivierungsschicht ist an dieser Position knapp 80 cm dick). Im Unterboden, 26 cm über der Dränmatte sind die ersten Wasserstände 20 Stunden später als in der Dränmatte zu messen

Bild 8 Niederschlag und Wasserstände in Rekultivierungsschicht und Dränmatte (Ausschnitt aus der Messreihe Anfang 2006 - benachbarte Vergleichspegel im Unterboden und auf der Dränmatte)

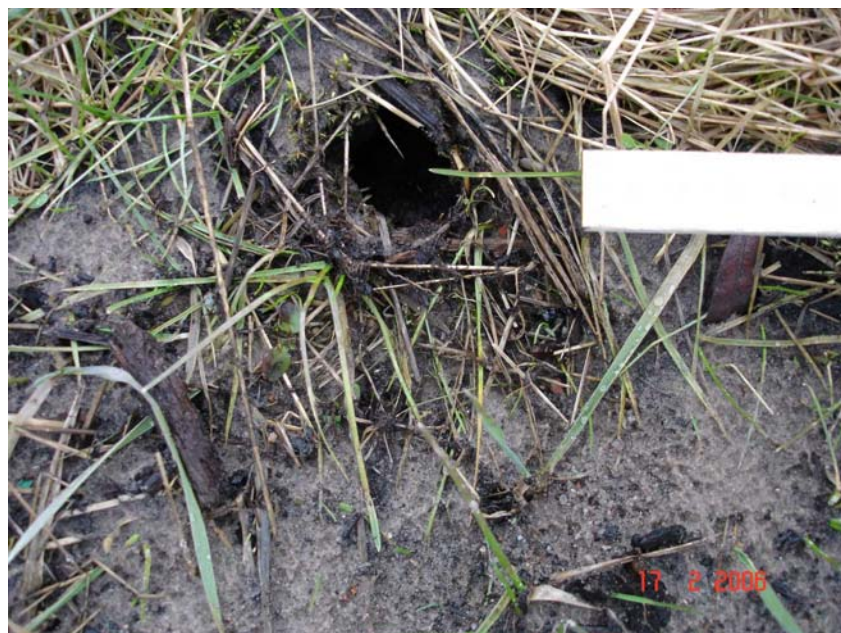
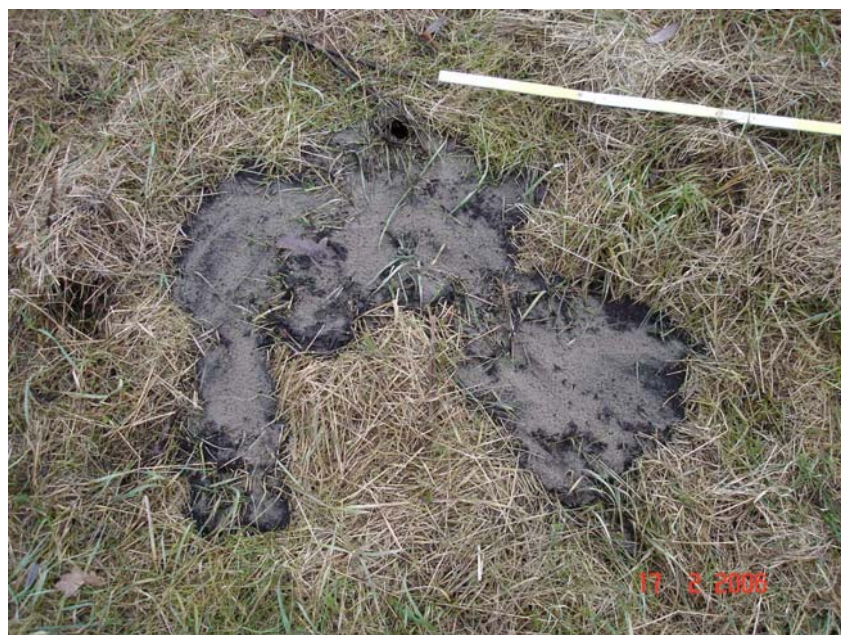
Im Messzeitraum im Jahr 2006 wurden das Oberflächenabdichtungssystem der Deponie und die darin eingebaute Dränmatte mit erheblichen Wassermengen belastet. Die maximal gemessene Niederschlagsintensität von 8,7 mm/15 min hat eine Wiederkehrzeit T von weit über 100 Jahren. Ähnliche Verhältnisse wiederholten sich 2007. Vor Ort wurden zwei Tage nach dem „Jahrhundertregen 2006“ zahlreiche aktuelle Austrittsstellen von Druckwasser aus der Rekultivierungsschicht an die Bodenoberfläche und in die randlichen Gräben festgestellt. An mehreren Stellen hatten sich große Pfützen gebildet. Das in der Dränmatte und im Unterboden gespannte Wasser suchte sich die Bodenbereiche mit dem geringsten Strömungswiderstand, um sich zu entlasten. Bild 9 zeigt eine solche Austrittsstelle am Böschungsfuß, an der das Wasser entlang eines Maulwurfsganges austrat und dabei humosen Oberboden und sandigen Unterboden ausgewaschen hat.

Bild 9 Bodenauswaschung nach Ausströmen von Druckwasser entlang eines Maulwurfganges am Böschungsfuß

Zur Schadensprävention wurden 2005 und 2006 linienförmige Entlastungsdränagen (Rigolen) hergestellt. Die seither durchgeführten Wasserstandsmessungen zeigen, dass die Rigolen eine flächenhafte Entwässerungsschicht wie sie in Oberflächenabdichtungssystemen nach Abfallrecht gefordert wird, nicht ersetzen können. Sie tragen jedoch dazu bei, den artesischen Druck in der Dränmatte linienhaft zu entspannen, die Wasserabführung zu beschleunigen und so das Entwässerungssystem in den hydraulisch kritischen Böschungsfußbereichen zu entlasten.
