**Langzeitverhalten einer Dränmatte
in einer Oberflächenabdichtung –
Ein Fallbeispiel**

Langzeitverhalten einer Dränmatte in einer Deponieoberflächenabdichtung - ein Fallbeispiel

Dr. habil. Stefan Melchior

melchior + wittpohl Ingenieurgesellschaft

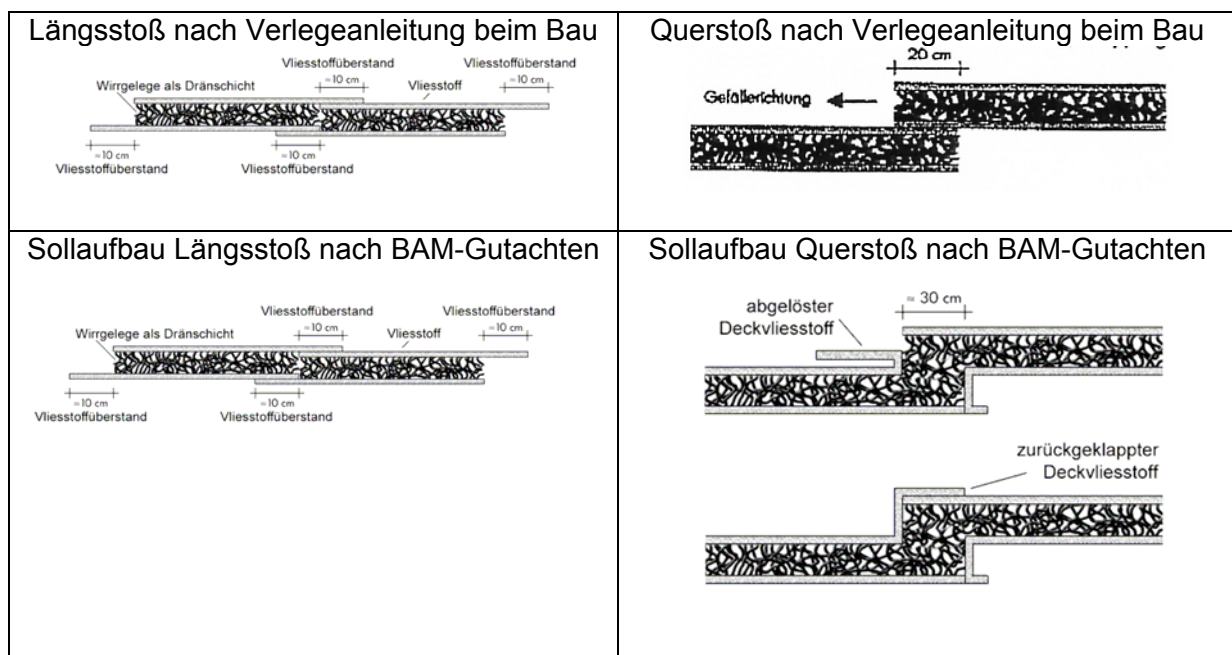
Bild 4 (oben) zeigt wie die Überlappungen der Dränmatte beim Bau des Oberflächenabdichtungssystems planmäßig ausgeführt werden sollten (der untere Teil von Bild 4 zeigt im Ver-

gleich dazu die aktuellen Vorgaben für ähnlich konstruierte Matten nach BAM-Gutachten). Bei den Aufgrabungen der sieben Schürfe wurden insgesamt zehn Überlappungen inspiziert, deren Aufbau in Bild 5 dargestellt ist (2 Überlappungen sind nicht dargestellt, da sie mit anderen Überlappungen identisch sind). Fünf dieser Überlappungen lagen in den Schürfen 1 und 2 (Mai 2004). Ihre Ausführung entsprach nicht den Vorgaben der beim Bau geltenden Verlegeanleitung und war zumindest in drei Fällen mit erheblichen, die Funktion beeinträchtigenden Mängeln behaftet. So ist an einem Querstoß beispielsweise Feinboden aus dem Unterboden in den Dränkörper der Matten und z. T. sogar bis auf die Oberfläche der KDB eingespült worden. Dieser Feinboden kann die Dränmatte verstopfen und für einen Schmierfilm zwischen KDB und Stützvlies sorgen. Bei Längsüberlappungen lagen die Dränkörper der beiden Matten z. T. nicht wie gefordert lückenlos aneinander. Auch bei den Aufgrabungen der Schürfe 3 bis 7 wurden fünf Überlappungen der Dränmatte angetroffen. Nur eine dieser Überlappungen entsprach den Vorgaben der Verlegeanleitung. Alle anderen Überlappungen zeigten die oben beschriebenen Mängel oder verliefen schräg zum Böschungsgefälle und waren dabei so ausgeführt, dass Wasser unter den seitlich überlappenden Filtervliesüberstand ohne Passage des Vlieses in den Dränkörper gelangen und Feinboden in diesen eintragen konnte. Somit wiesen neun von zehn Überlappungen erhebliche Abweichungen von den Vorgaben der Verlegeanleitung auf, wobei sieben Abweichungen vom Soll auch die Funktion der verlegten Dränmatte beeinträchtigen. Inwieweit es sich im Einzelnen um Mängel handelt, die bei der werksseitigen Vorkonfektion¹, bei der Verlegung auf der Baustelle oder beim Überschütten mit dem Unterboden verursacht wurden, kann nicht zweifelsfrei entschieden werden.

Bild 4 Längs- und Querstöße der Dränmatte nach Verlegeanleitung beim Bau der Oberflächenabdichtung (oben) und nach aktuellem BAM Gutachten für ein Produkt mit ähnlichem konstruktivem Aufbau (unten)
